**INFORME FINAL
INAC-ACCID-003-2008
AEROFUMIGADOR
CESSNA-188 AG-WAGON
YN-BPB
AERÓDROMO: TORO BLANCO,
CHINANDEGA-NICARAGUA
13 DE OCTUBRE DEL 2008**

**INFORME FINAL ACCIDENTE, AERONAVE CESSNA 188 MAT. YN-BPB OCURRIDO EL 13
OCTUBRE DEL AÑO 2008**

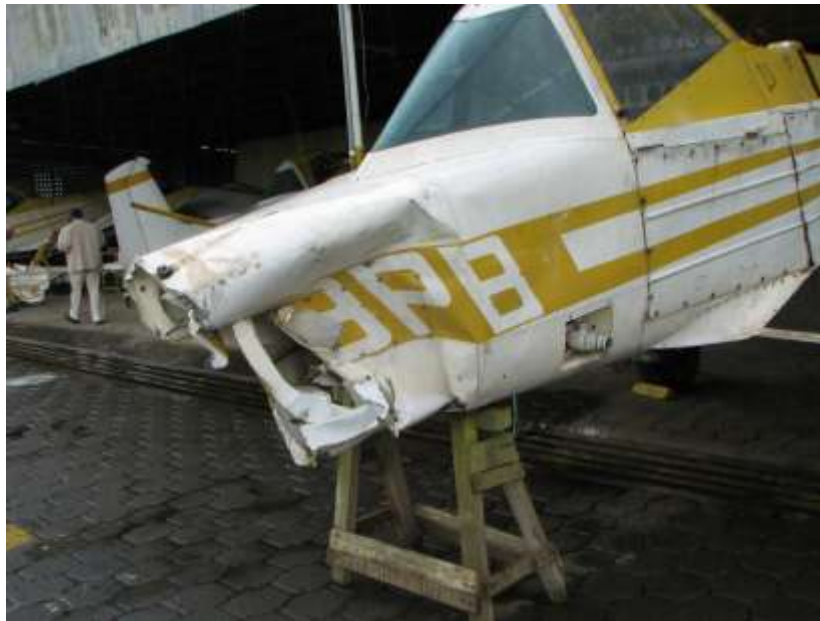
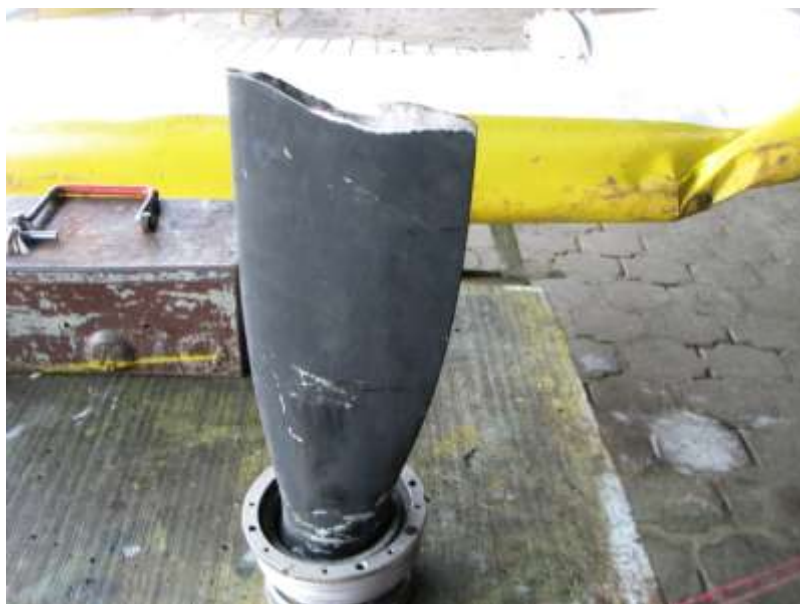
ACCIDENTE, AERONAVE CESSNA 188 MAT. YN-BPB
